Viaduto Duarte Pacheco – Inspeção, Reabilitação, e Monitorização das deficiências devidas a reações alcali-sílica

RESUMO: Pretende-se nesta comunicação apresentar o historial de inspeções e de intervenções realizadas no Viaduto Duarte Pacheco, tirando-se conclusões no que concerne à evolução das reações expansivas do betão, do tipo álcalis-sílica, verificada após a intervenção de reabilitação geral da obra de arte, que decorreu em 2000-2002. Para esse efeito, procura-se extrair informação dos relatórios das Inspeções Principais entretanto realizadas pela Infraestruturas de Portugal, S.A. e das inspeções visuais efetuadas pelo LNEC, concluindo-se que tanto as reparações das deficiências originadas pelas reações expansivas, como o sistema de proteção do betão estrutural implementado no Viaduto permitiram que a obra apresente hoje um bom estado de conservação, não tendo surgido evidências do aparecimento de novas deficiências devidas a este processo de degradação química do betão estrutural.

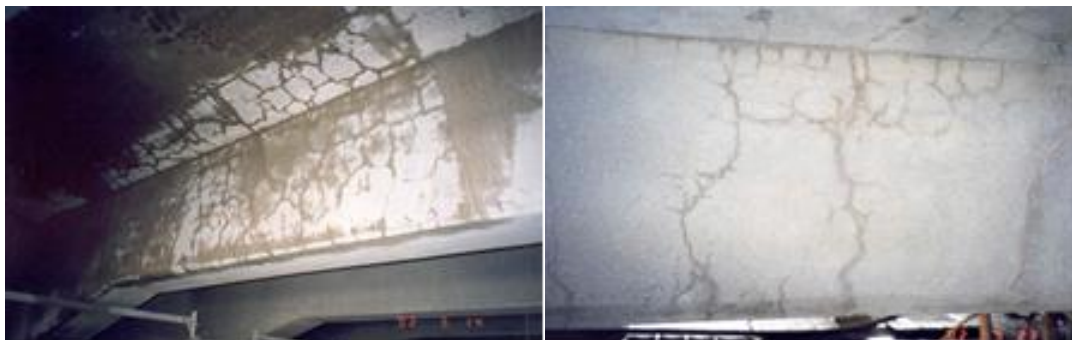
Na inspeção visual verificou-se a ocorrência de fendilhação em vários elementos da estrutura. Essa fendilhação apresentava-se quer orientada ao longo das armaduras longitudinais, quer sem orientação preferencial definida (tipo "craquelé").

Figura 2 – Fissuração devida a reações álcalis-sílica nas longarinas do tabuleiro do Viaduto Duarte Pacheco

Da análise efetuada em microscópio eletrónico e de microanálise dos raios X realizada em amostras de betão concluiu-se existirem reações expansivas no betão. Estas observações revelaram compostos típicos de reações álcalis-sílica e etringite, o que permitiu identificar a principal causa de degradação do betão estrutural da obra de arte.

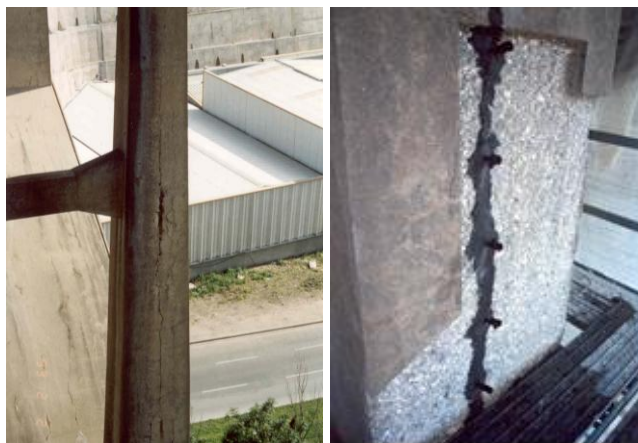
No que se refere ao problema em análise importa referir que a fendilhação que se verificava nos pilares e arcos tinha em algumas zonas aberturas significativas e grandes profundidades. Para além da fendilhação de geometria irregular observava-se nos pilares e arcos fendilhação orientada segundo o eixo longitudinal. Nos arcos a fendilhação ocorria com maior incidência nas faces superiores e laterais. Nas faces superiores essas fendas atingiam vários milímetros. Essa fendilhação produzia a despassivação das armaduras e originava a sua corrosão e subsequente delaminação do betão. O maior nível de fendilhação observado nos arcos centrais e nos pilares sobre estes arcos estava associado à maior espessura destes elementos, às condições de exposição da obra nesta zona, e à eventual maior concentração de inertes reativos nestes elementos estruturais.

Figura 3 – Fendilhação em pilar e reparação mediante injeção

- a) Reparação local das zonas com indícios de corrosão de armaduras, reconstruindo o betão da camada superficial com microbetão ou argamassas pré-doseadas. Em zonas com extensão significativa foi previsto o reforço com malha de aço galvanizado que tinha o objetivo de controlar, reduzindo, a abertura de fendas devidas a novas reações expansivas.
- b) Reparação das zonas com fendilhação acentuada (em particular em pilares e arcos) provocada pelas reações expansivas, com ou sem corrosão de armaduras. Nas fendas de abertura superior a 1,0 mm foi realizado o seu preenchimento com calda de cimento e a selagem do bordo com poliuretano. As fendas com abertura entre 0,4 mm e 1,0 mm foram somente seladas.

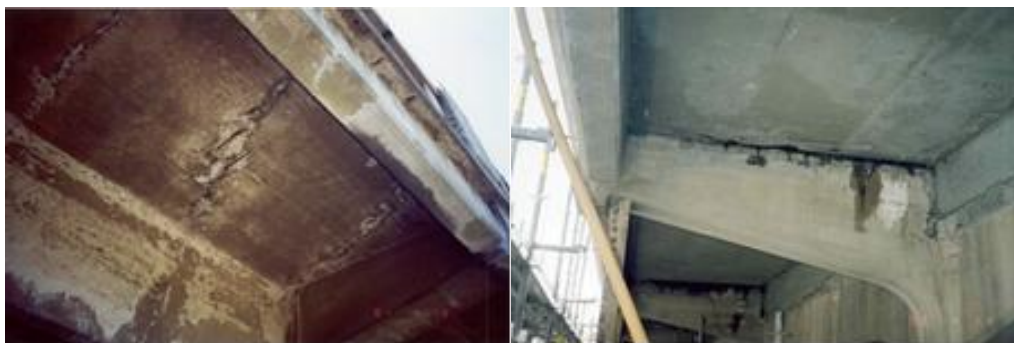
Figura 4 – Substituição das lajes em consola dos passeios

- c) A laje consola que se prolonga para o exterior das longarinas extremas tinha apenas uma espessura de 0,07 m o que dificultava a sua reparação. Assim foi considerado que a sua substituição seria mais apropriada, tendo sido demolidas as lajes originais. A espessura da nova laje, betonada *in situ*, foi de 0,10 m.

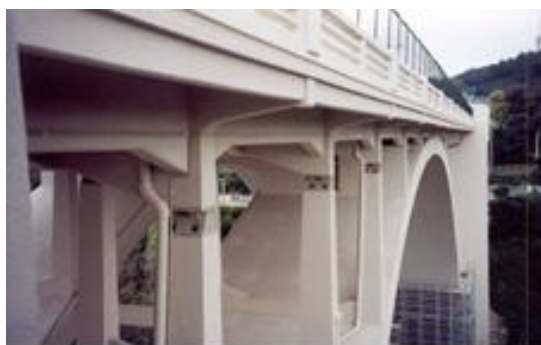
Figura 5 – Viaduto após a aplicação do sistema de proteção

- Impregnação hidrofugante, sistema aplicado por projeção e que penetrou na estrutura porosa superficial do betão, revestindo os poros e repelindo a água.
- Barramento das fendas, incorporando malha de fibras de vidro.
- Pintura (revestimento espesso e flexível) aplicado pelo menos em duas demãos cruzadas e com maior espessura nos seguintes elementos: arcos centrais, pilares sobre os arcos centrais, pilastras dos arcos centrais e vigas exteriores do tabuleiro (espessura superior ou igual a 500 µm).
