# ESTABILIZAÇÃO DE TALUDES NA LINHA DO DOURO INTERVENÇÕES EXECUTADAS, EM CURSO E FUTURAS

## Linha do Douro

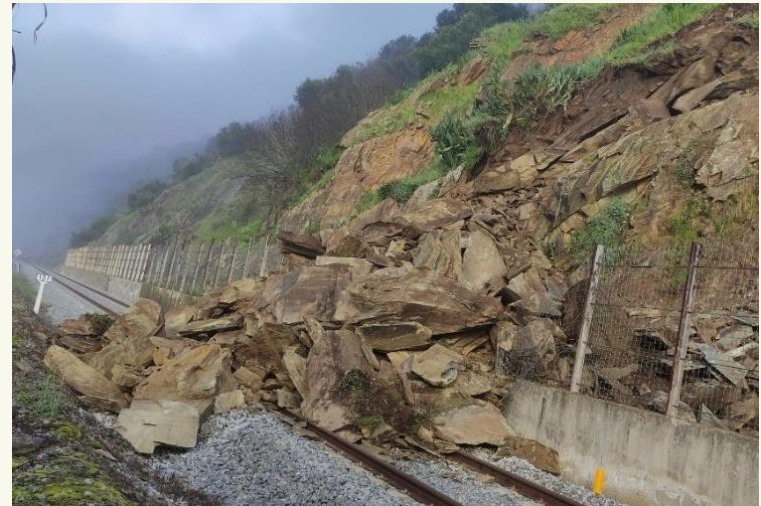
Empreitada ao km 137,020

# ESTABILIZAÇÃO DE TALUDE DE ESCAVAÇÃO

- Transporte de material por meios aéreos
- Trabalhos em período noturno

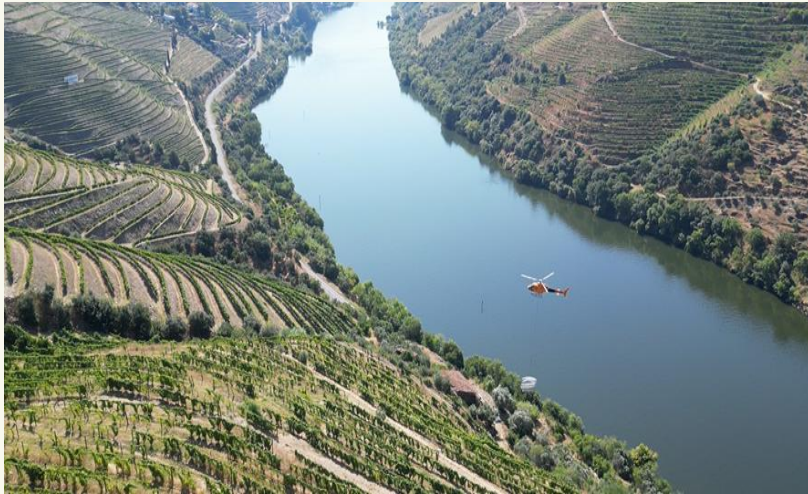
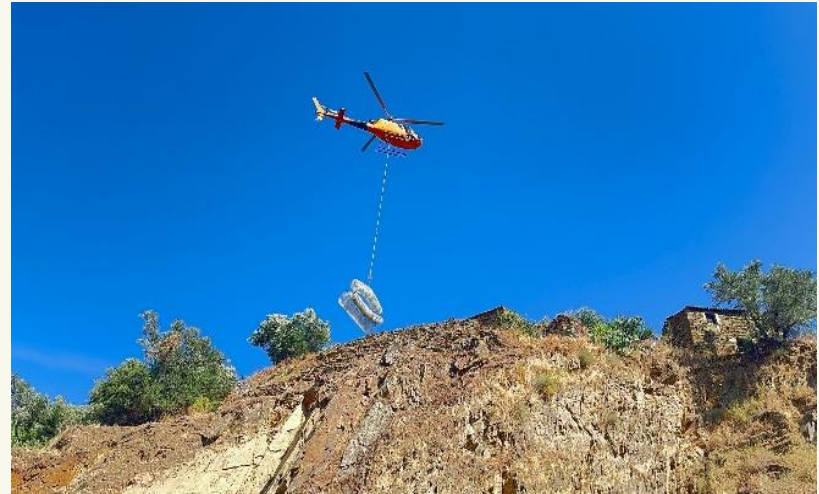
Empreitada ao km 137,020

# ESTABILIZAÇÃO DE TALUDE DE ESCAVAÇÃO

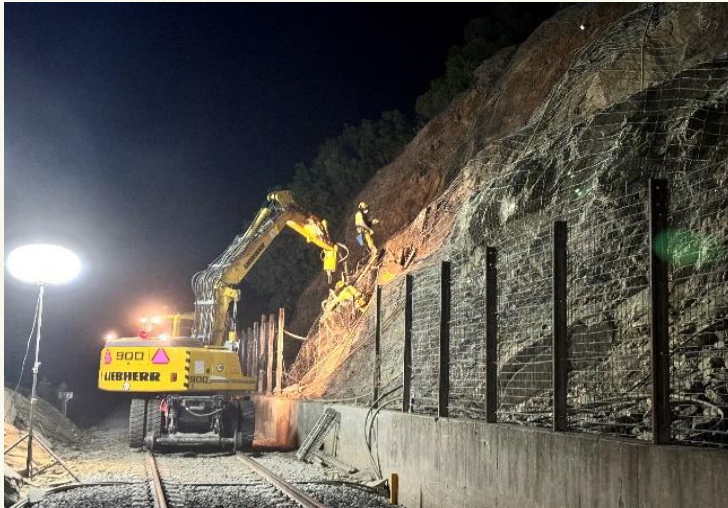
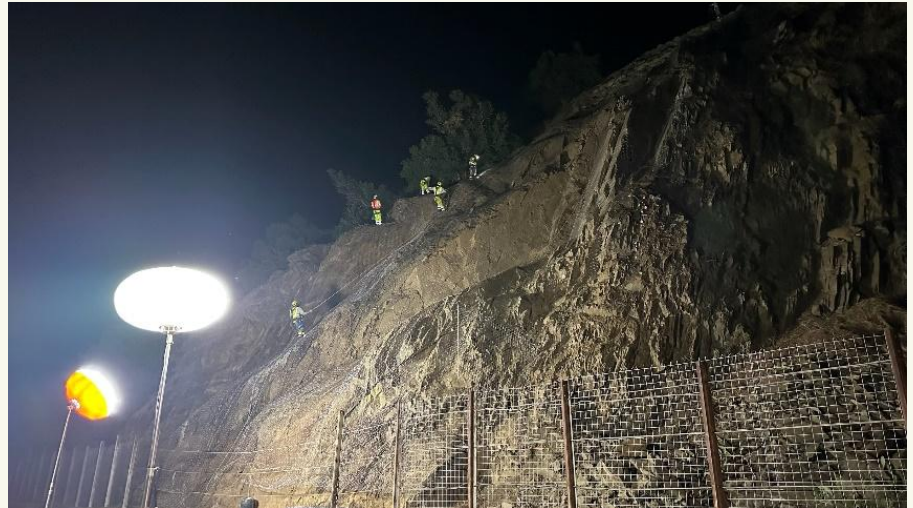
Empreitada ao km 137,020

# ESTABILIZAÇÃO DE TALUDE DE ESCAVAÇÃO

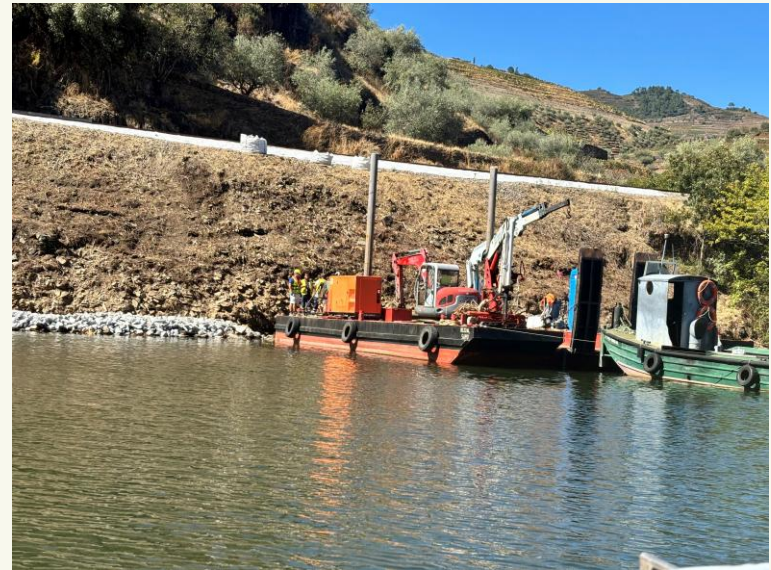
Empreitada ao km 122,600

# ESTABILIZAÇÃO DE TALUDE DE ATERRO

- Plataforma fluvial de apoio
- Trabalhos em período noturno e diurno

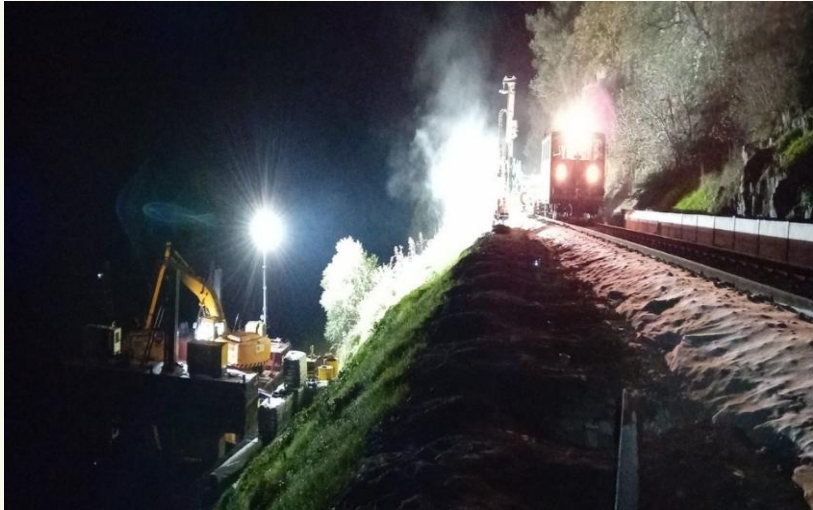
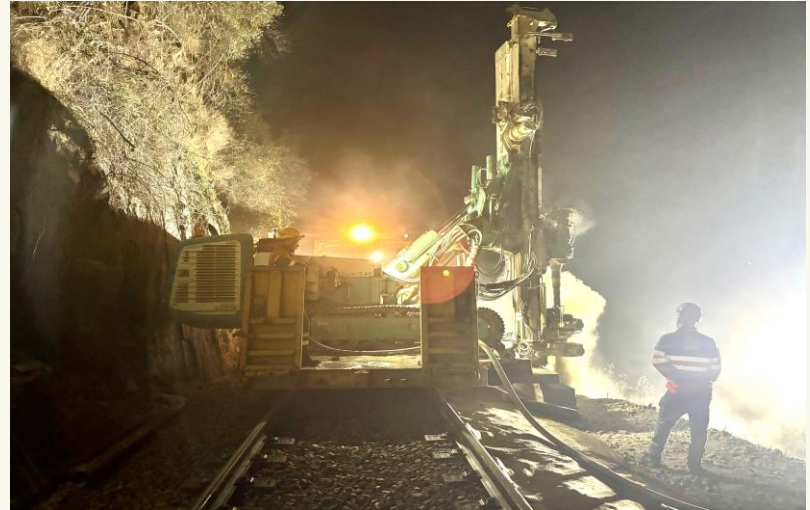
Empreitada ao km 122,600

# ESTABILIZAÇÃO DE TALUDE DE ATERRO

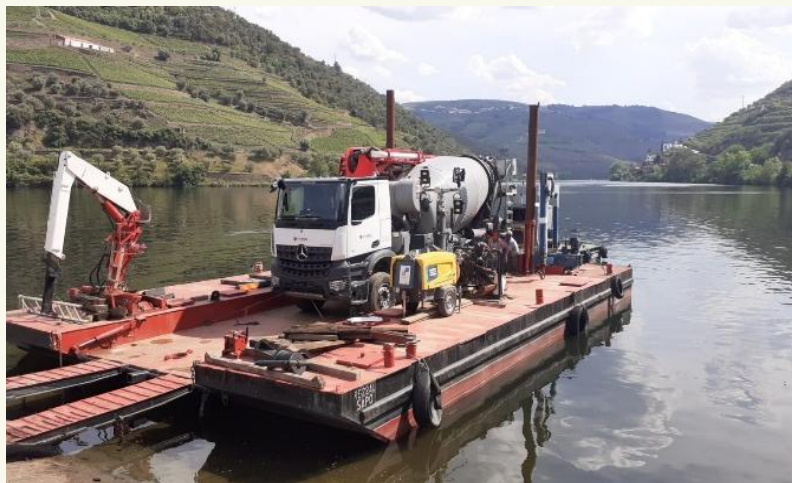
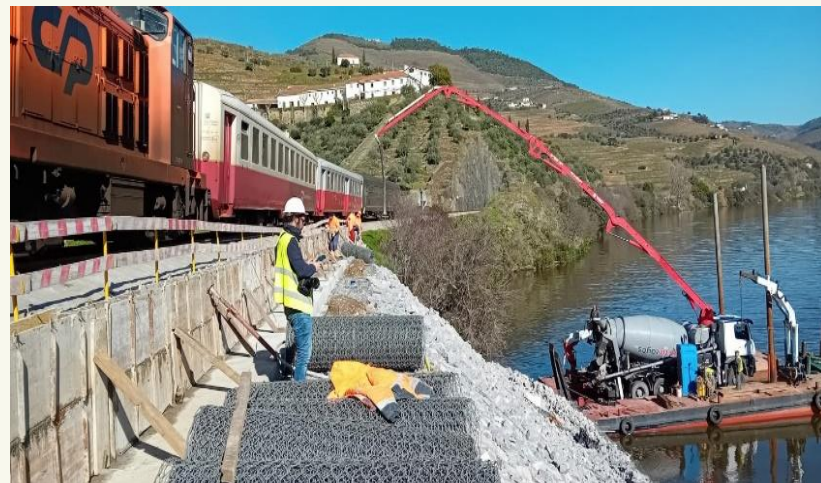
Empreitada ao km 122,600

# ESTABILIZAÇÃO DE TALUDE DE ATERRO

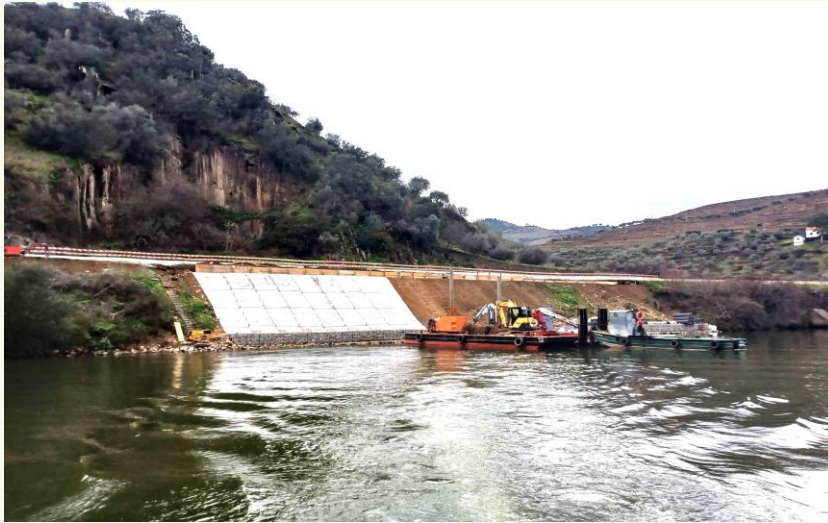
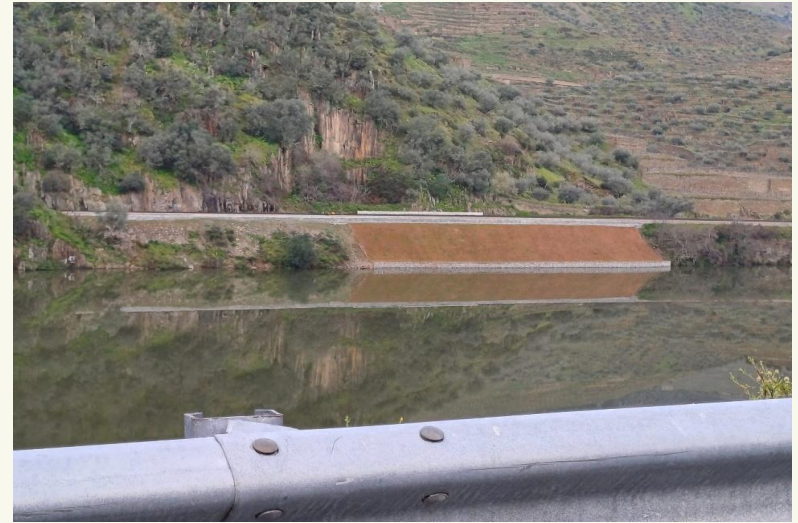
Empreitada ao km 122,600

# ESTABILIZAÇÃO DE TALUDE DE ATERRO
