Diagnóstico e mitigação dos efeitos estruturais das reações expansivas internas do betão nos viadutos do Barranco dos Ribeiros 2 e 3 e no viaduto do Barranco de Brejões

Tomás Faria, Betar Consultores, Lda.

**VI DO BARRANCO DOS RIBEIROS 2 (km 212+800 da A2) e
VI DO BARRANCO DOS RIBEIROS 3 (km 213+150 da A2):**

VI DO BARRANCO DE BREJÕES (km 204+850 da A2)

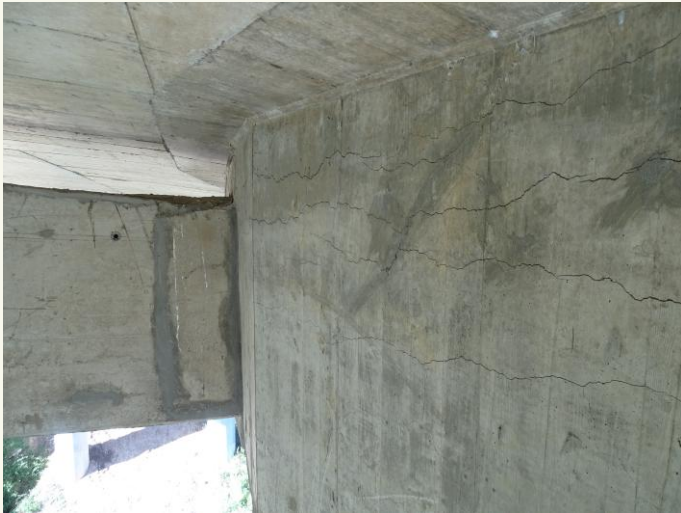
Fendas longitudinais nas vigas

- Reparação de elementos de betão;
- Injecção das fendas com resina epóxi com abertura igual ou superior a 0.4mm

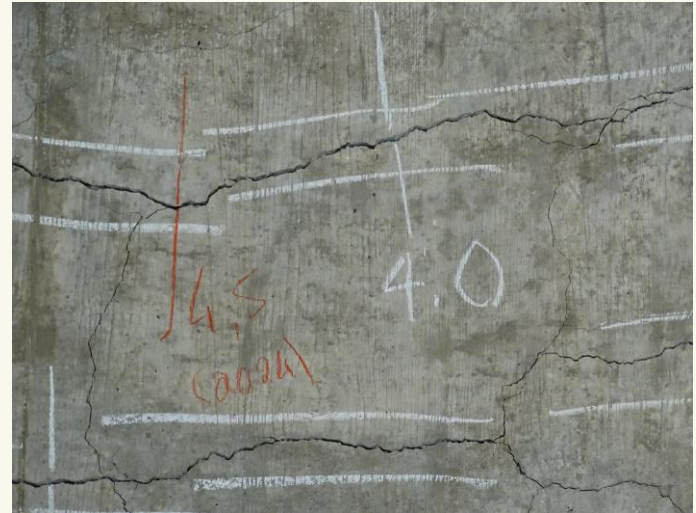
Pormenor de fendas nas vigas do tabuleiro, com aberturas até 4.5mm

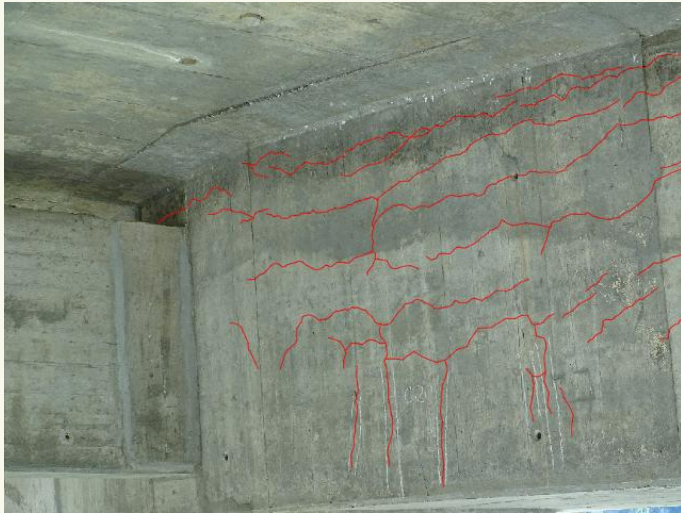
Fendas em malha nas vigas do tabuleiro

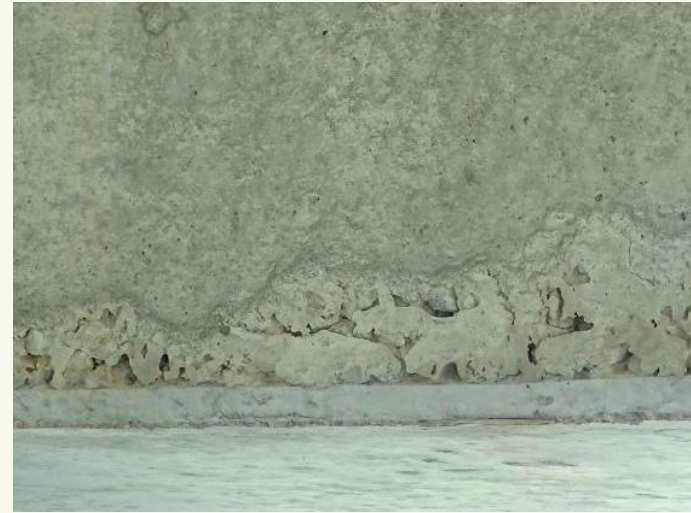
Betão segregado no fundo das vigas

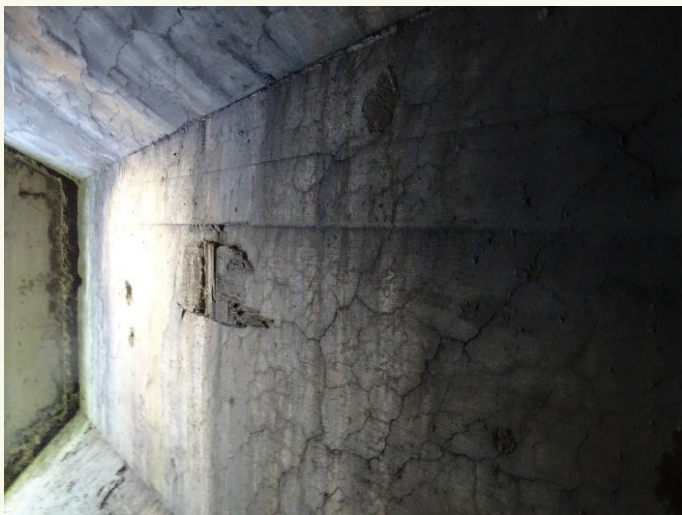
Fendas em malha tipo “craquelê” nos encontros

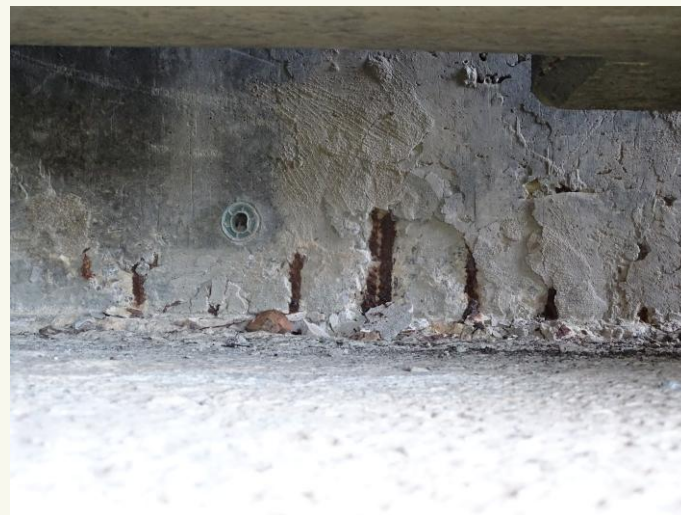
Exposição de armadura nos espelhos dos encontros

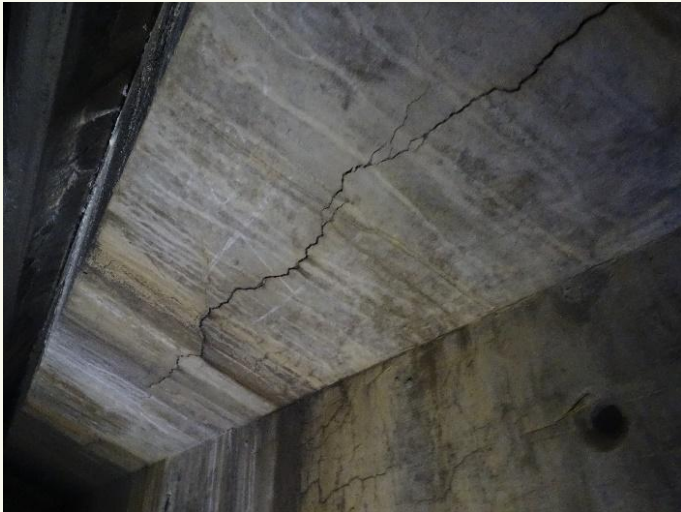
Fendas nos cachorros das juntas de dilatação

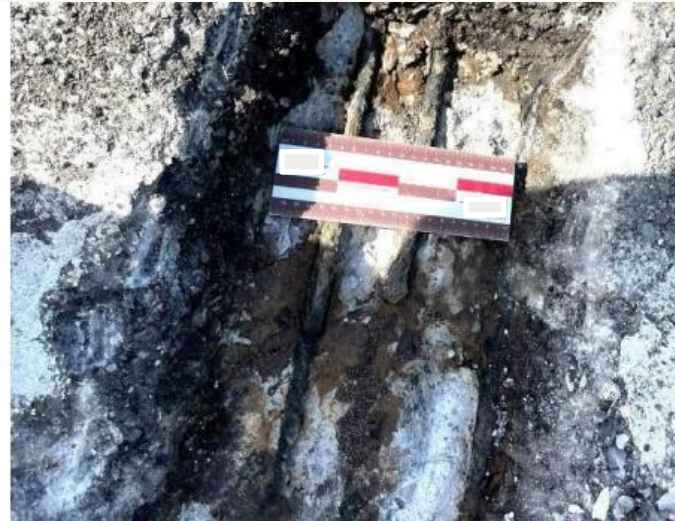
Exposição de armaduras com corrosão na face superior dos tabuleiros

- Impermeabilização da face superior do tabuleiro, plena via e passeios;
- Impermeabilização da face superior das vigas de estribo nos encontros.

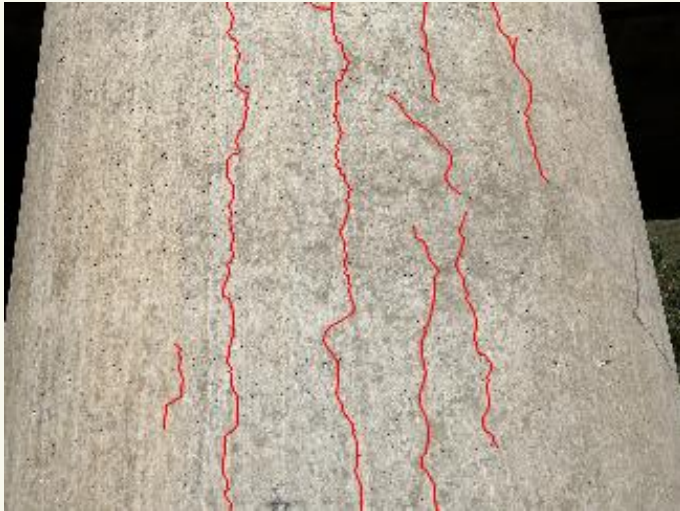
Fendilhação com orientação vertical de abertura reduzida

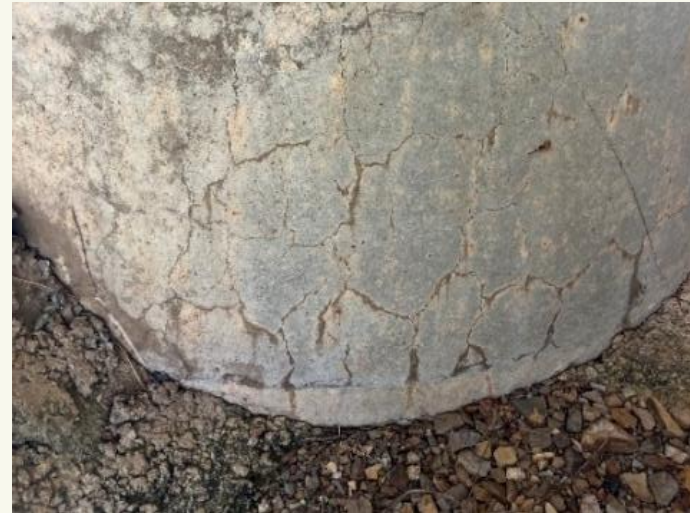
Fendilhação do tipo “craquelê” na base dos pilares

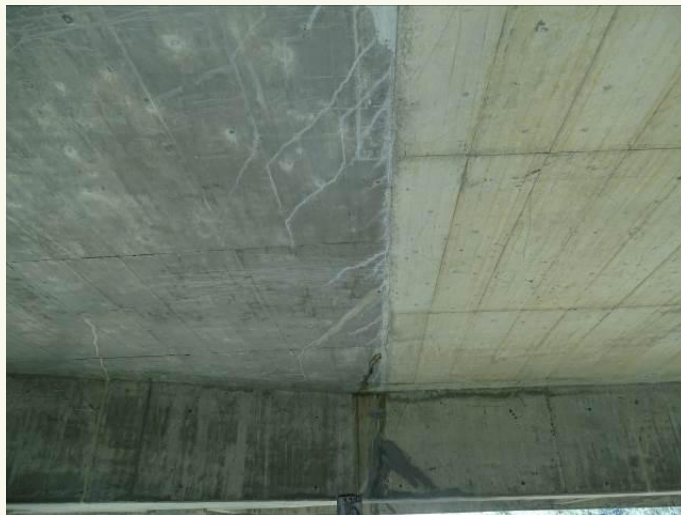
Escorrências através das juntas
construtivas

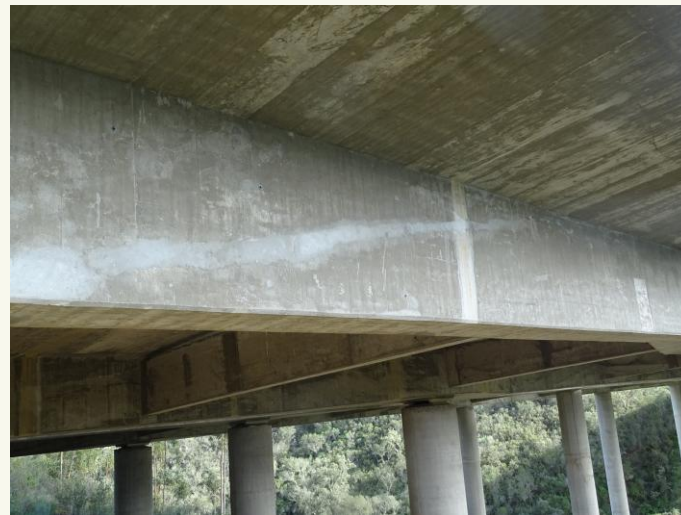
Escorrências nas faces
das consolas

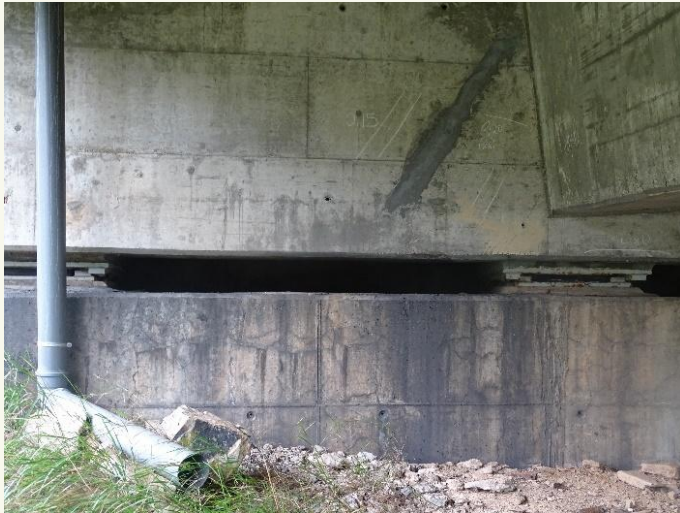
Escorrências na frente
dos encontros

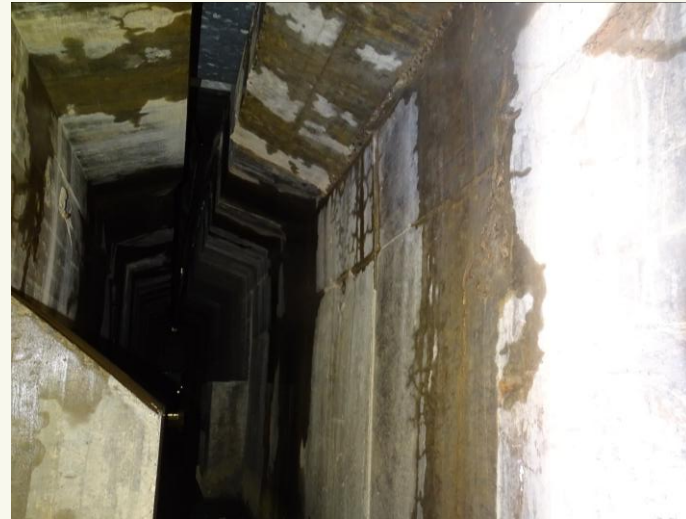
Escorrências nos cachorros
das juntas de dilatação

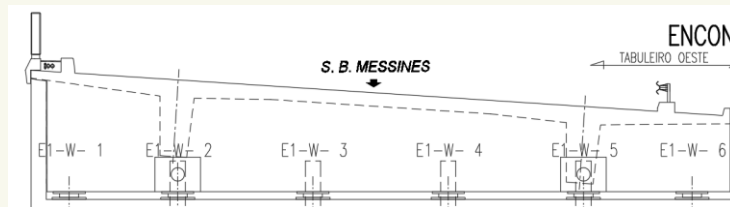
Bloco desposicionado nos encontros

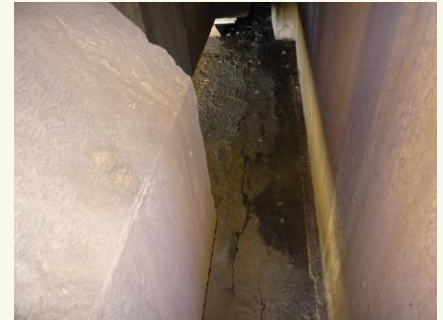
- Ao nível dos pilares, a restrição aos livres movimentos dos aparelhos de apoio conduz a que estes se comportem como “pilares fixos” em vez de “pilares móveis” na direcção longitudinal, alterando o comportamento estrutural face ao projectado.
- Pelo reduzida extensão das obras, os pilares agora “fixos” acomodaram os deslocamentos devido as acções diferidas sem aparentes danos relevantes;
- No caso dos encontros, tratando-se de elementos muito rígidos, esta restrição dos movimentos conduziu ao aparecimento de fendas de grande abertura ao nível da face superior da mesa de um dos encontros (E2 do Viaduto 2 tabuleiro Oeste).

Fenda de abertura expressiva
no topo da mesa do encontro
V2 E2 Oeste

- Encontros: intervenção nos aparelhos de apoio existentes incluindo o corte das guias existentes e instalação de um “shear key” para transferência da reacção sísmica transversal;
- Pilares: Substituição de todos os aparelhos de apoio existentes por aparelhos de apoio esféricos unidireccionais.

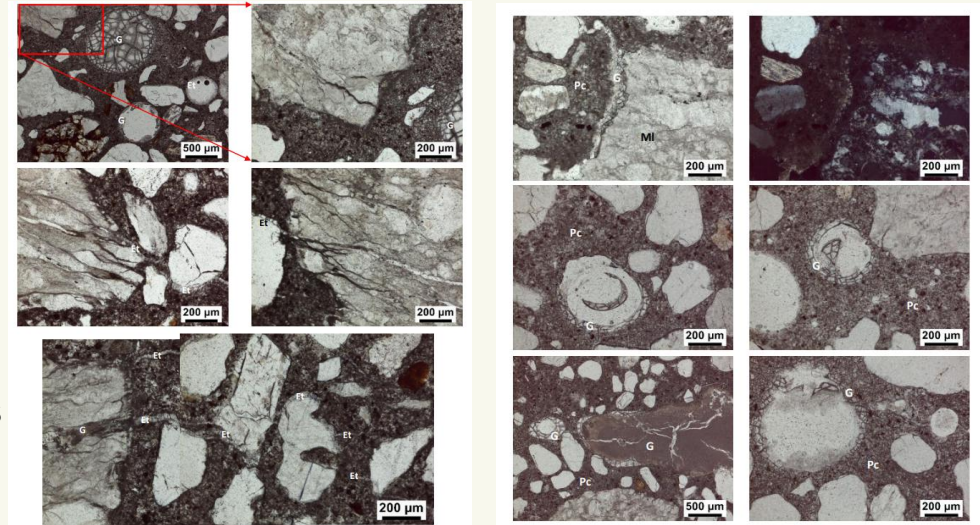
Foram detectados os produtos resultantes de reacções expansivas nomeadamente gel expansivo associado a reacções álcalis-sílica (RAS), e de cristas de etringite associada a reacções sulfáticas internas (RSI).

Figuras - Imagens ao microscópio óptico de polarização mostrando as fissuras que cortam as partículas de agregado e se propagam para a pasta de cimento: a) com preenchimento total de um poro por gel sílico alcalino (G); b) e c) com preenchimento por etringite (Et) nas fissuras que cortam a pasta de cimento e são subparalelas entre si. Imagens obtidas em luz natural (nicóis paralelos). Esq. - Amostra do Viaduto Barranco dos Brejões; Dir. - Amostra do Viaduto Barranco dos Brejões
