CARACTERIZAÇÃO DA IRREGULARIDADE TRANSVERSAL DOS PAVIMENTOS DA REDE OPERADA PELA BRISA COM RECURSO A EQUIPAMENTOS DE ELEVADO RENDIMENTO

RESUMO: A informação sobre os diferentes parâmetros que permitem caracterizar o estado do pavimento constitui um requisito essencial à eficaz gestão da rede de autoestradas operada pela Brisa. Esse conhecimento permite dar suporte às decisões a tomar na escolha das melhores soluções a considerar no âmbito de um programa de conservação de curto/médio prazo.

Neste trabalho apresenta-se um estudo efetuado para a avaliação da irregularidade transversal, através da determinação da profundidade máxima dos cavados de rodeira, contemplando os resultados mais recentes obtidos por equipamentos de elevado rendimento distintos, nomeadamente Perfilómetro Laser, tradicionalmente utilizado, e um sistema *mobile mapping* com tecnologia LiDAR (Light Detection and Ranging), uma experiência iniciada pela Brisa em 2024, e que se encontra em processo de validação.

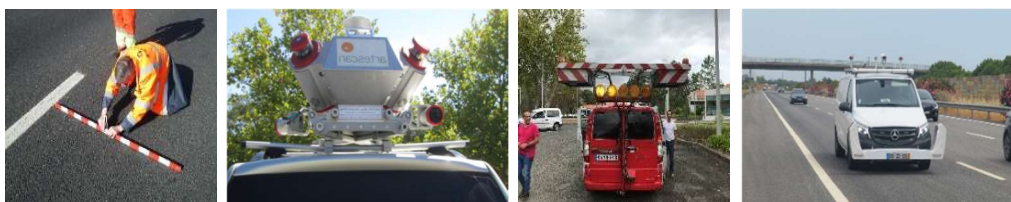
Nos ensaios dinâmicos utilizou-se numa primeira fase, entre 2016 e 2018, um sistema de varrimento laser móvel (Mobile Laser Scanning). Posteriormente, entre 2018 e 2021, foi utilizado o equipamento multifunções LCMS (Laser Crack Measurement System) que também permite caracterizar as rodeiras. Mais recentemente, entre 2020 e até à data, tem sido utilizado um perfilómetro munido de uma barra transversal com 9 lasers.

Fig. 1. Equipamentos utilizados na rede Brisa para medição das rodeiras

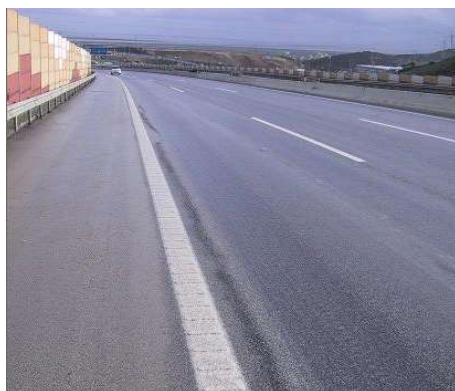
Fig. 2. Exemplo de rodeiras de pequeno raio

- Capacidade deficiente das camadas granulares e da fundação, com ocorrência de deformações permanentes – rodeiras de grande raio.
- Misturas betuminosas com reduzida resistência à deformação plástica (ligante mole, deficiente qualidade dos agregados, dosagem incorreta do ligante) – rodeiras de pequeno raio.
- Compactação insuficiente das camadas em geral.

O aumento da intensidade do tráfego, sobretudo do tráfego pesado e consequente aumento da sua agressividade, bem como a elevada espessura das misturas betuminosas, característica da estrutura dos pavimentos da rede concessionada à Brisa Concessão Rodoviária (BCR), pode determinar uma maior propensão para o desenvolvimento de rodeiras, nomeadamente de rodeiras de pequeno raio.

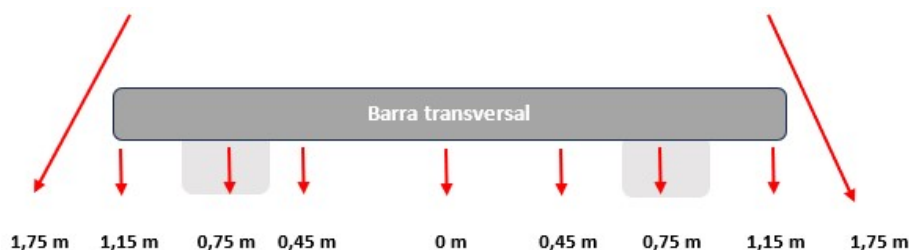
O perfilómetro utilizado foi um equipamento multifunções que permite, além de outros indicadores, determinar a profundidade máxima dos cavados de rodeira. Os resultados obtidos têm por base as medições efetuadas por nove feixes de laser instalados na barra transversal que se encontra localizada na parte da frente do veículo de ensaio.

Fig.3. Posicionamento dos lasers na barra transversal

Para este equipamento os dados são processados para diferentes comprimentos de uma “régua virtual” que é utilizada no cálculo da profundidade dos cavados de rodeira, respetivamente de 120, 200 e 300 cm.

Para um mesmo ponto, quanto maior for a extensão da régua utilizada maior é a profundidade dos cavados de rodeira. Na medição das rodeiras com o perfilómetro apenas foram considerados os dados obtidos com a “régua virtual” de 3 metros.
