Viaduto Duarte Pacheco – Inspeção, Reabilitação, e Monitorização das deficiências devidas a reações alcali-sílica

RESUMO: Pretende-se nesta comunicação apresentar o historial de inspeções e de intervenções realizadas no Viaduto Duarte Pacheco, tirando-se conclusões no que concerne à evolução das reações expansivas do betão, do tipo álcalis-sílica, verificada após a intervenção de reabilitação geral da obra de arte, que decorreu em 2000-2002. Para esse efeito, procura-se extrair informação dos relatórios das Inspeções Principais entretanto realizadas pela Infraestruturas de Portugal, S.A. e das inspeções visuais efetuadas pelo LNEC, concluindo-se que tanto as reparações das deficiências originadas pelas reações expansivas, como o sistema de proteção do betão estrutural implementado no Viaduto permitiram que a obra apresente hoje um bom estado de conservação, não tendo surgido evidências do aparecimento de novas deficiências devidas a este processo de degradação química do betão estrutural.

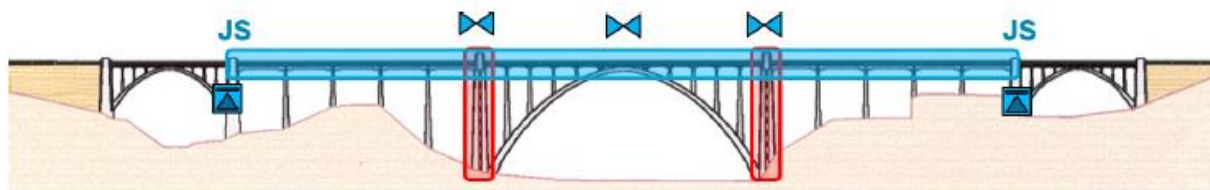
Figura 5 – Pórtico que constitui a estrutura primária de resistência aos sismos

A solução consistiu na ligação das estruturas dos pórticos e do arco central às pilastras, eliminando as 5 juntas de dilatação existentes neste troço do viaduto. Com esta alteração do sistema estrutural materializa-se um pórtico de grandes dimensões, que constituirá a estrutura primária na resistência aos sismos. O modelo adotado permitiu otimizar a intervenção, pois minimiza os trabalhos de reforço nas várias estruturas do Viaduto, concentrando-os essencialmente em dois elementos estruturais, as pilastras.

A intervenção incluiu o reforço destas peças, a abertura de duas juntas sísmicas na junção do tabuleiro dos pórticos às pilastras dos arcos laterais, e na substituição dos aparelhos de apoio do tabuleiro nestes elementos verticais.
